## Brancherapport

### Brand in onderstation

### Hoofdoorzaak: kortsluiting

**Onderwerp:** Brancherapport Brand in onderstation

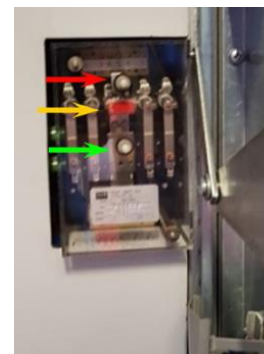
Foto 4: Kmbv-relais

Rode pijl: resetknopje. Gele pijl: vaantje. Groene pijl: testknopje.

LF2. Geen aanduiding bij knopjes op het Kmbv-relais (voor resetten of testen), waardoor het doel van beide knopjes op het relais niet duidelijk is (bedoeld of onbedoeld<sup>30</sup>, een vergissing is zo gemaakt).

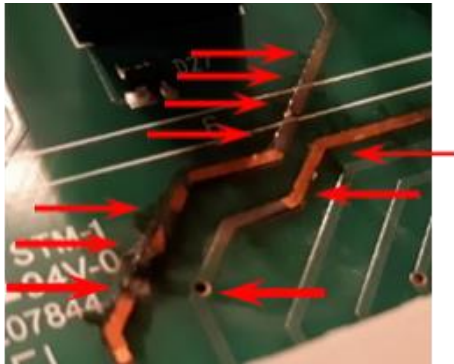
Het vermoeden bestaat dat bij de escalatie van het incident van kabeltracé naar binnen in het onderstation de 1500 Volt (primaire zijde) op de secundaire zijde van het kabelmantelbeveiligingsrelais is gekomen en de overslag (zie brandpareltjes op foto 5 hieronder) op de printplaat heeft veroorzaakt. Het defect raken van de printsporen van positie 6 (bovenleidingschakelaar N) past bij de hoge motorstroom (uitgegloeid; zie foto 6 hieronder).

Foto 5: Defect positie 5  
Zie brandpareltjes!

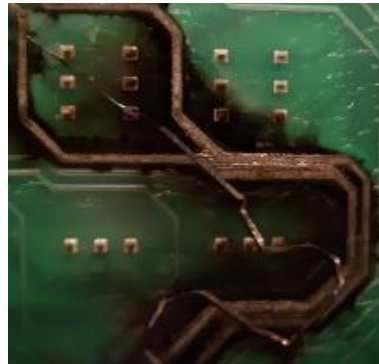
Foto 6: Defect positie 6  
Printsporen uitgegloeid.

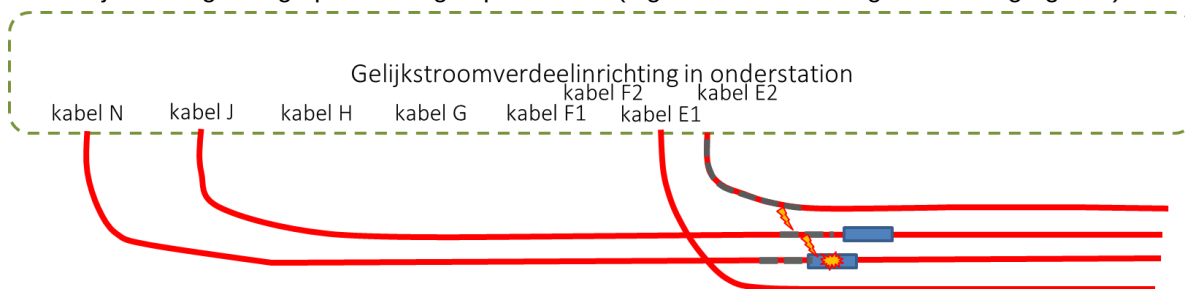
Figuur 13: Relevante delen van kabeltracé

De kabelstoring begint met het defect raken van een zgn. lasmof in kabel N (zie blauwe verdikking op de rode lijn in figuur 13). Deze wordt in de ochtend nog uitgeschakeld door het kabelmantelbeveiligingssysteem. Als kabel N tijdens het storingsherstel opnieuw onder spanning komt escaleert het defect in het kabeltracé van kabel N naar kabel J. De kortsluitroute in een kabel is over de mantel in de kabel, de litze (60 mm<sup>2</sup> van de mantel) in het onderstation via het kabelmantelbeveiligingsrelais naar de retour (minuspool). De zwakste plek in deze schakeling is de 60 mm<sup>2</sup> litze in het onderstation. Opvallend genoeg was de 60 mm<sup>2</sup> litze van kabel N nog intact na het incident. De 60 mm<sup>2</sup> litze van kabel J was wel doorgebrand.

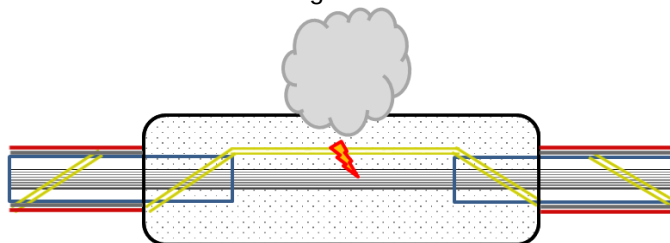
Figuur 16: Doorsnede lasmof

Het doorbranden van de litze van kabel J in het onderstation is als volgt te verklaren. In de lasmof van kabel N is de mantel alleen doorverbonden met een 60mm<sup>2</sup> litze. Deze is bij het defect in de lasmof vermoedelijk doorgebrand. Het defect was inmiddels geëscaleerd naar de mantel van kabel J. In kabel J doet de gehele mantel mee in het voeren van de kortsluitstroom. Echter tot in het onderstation, want ook daar is de mantel afgewerkt in een 60mm<sup>2</sup> litze.

litze. Omdat de bovenleidingschakelaar N in bleef staan als gevolg van het eerder beschreven systeemfalen is uiteindelijk de litze van kabel J in het onderstation doorgebrand. Als de 60 mm<sup>2</sup> litze van kabel J doorbrandt ontstaat in de GVI een vlamboog en geïoniseerde lucht (is geleidend) en escaleert het incident in het onderstation.
