LEERPUNT  
VEILIGHEID

Nummer 15 – [maart 2024]

**Verkeerd stroppen, achterblijvende stroppen en onvolledig testen**

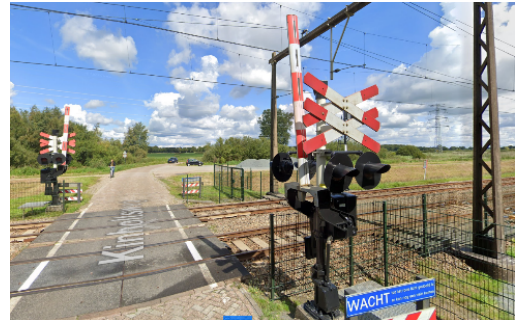
Om overlast van een langdurig geactiveerde overweg tijdens werkzaamheden te voorkomen wordt een overweg gestropt volgens het stroppenplan. Bepaalde metalen verbindingen (linken) worden verwijderd en vervangen door (kunststof) dummy-linken, waardoor bezetspoormeldingen ontstaan. De toeleidende seinen tonen rood licht en er kan bovendien geen rijweg richting de overweg ingesteld worden. Na het afronden van de werkzaamheden wordt de MeldKamer Spoor door de politie gebeld dat meerdere treinen over een geopende overweg rijden.

- In de relaïskast van de overweg worden op een verkeerde, onlogische plek twee (normale) linken geplaatst. Achteraf is onduidelijk door wie en waarom deze linken geplaatst zijn. De onterecht geplaatste linken blijven vervolgens achter na afloop van de werkzaamheden met als gevolg dat één aankondigingssectie is uitgeschakeld.

- De aangebrachte dummy-linken worden in een te vroeg stadium verwijderd en vervangen door de originele linken. Hierdoor worden de spoorbezettingen opgeheven en staan de toeleidende seinen op groen. De aankondigingen zijn echter nog uitgeschakeld, waardoor de overweg niet werkt. Volgens het testprotocol is het vervangen van de dummylinken door de originele linken de allerlaatste handeling vlak vóór de testen.

- Het opgestelde testprotocol blijkt onjuist. Volgens de Richtlijn Beveiligingsinstallaties moeten *alle* aankondigingssecties getest worden nadat ze gestropt zijn geweest. Van de zeven aankondigingssecties die gestropt zijn geweest, staan er in het testprotocol maar twee voorgeschreven om te testen.

- Het testprotocol wordt niet doorlopen. De testen zoals beschreven in het testprotocol worden niet uitgevoerd. Ook wordt de storingsmelder niet getest.

- Het is nooit toegestaan dat linken worden verwijderd of toegevoegd, tenzij expliciet beschreven op een gecollationeerde tekening. Anders is het een ongeoorloofde en potentieel gevaarlijke installatie-aanpassing.
- Het is cruciaal dat ALTIJD (ook als er uitloop dreigt) het testprotocol volledig doorlopen wordt conform richtlijn RLN60001-9 (Richtlijn Beveiligingsinstallaties): alle aankondigingssecties moeten worden getest nadat ze gestropt zijn geweest.
- Dummy-linken (waardoor de sporen bezet worden gemeld en de toeleidende seinen in de stand stop staan) mogen pas verwijderd worden bij aanvang van de testwerkzaamheden.
