# Elektrisering door defecte lasmof

Brancherapportage

**Onderwerp:** Elektrisering drie monteurs door defecte lasmof

**Eigenaar:** ProRail B.V.

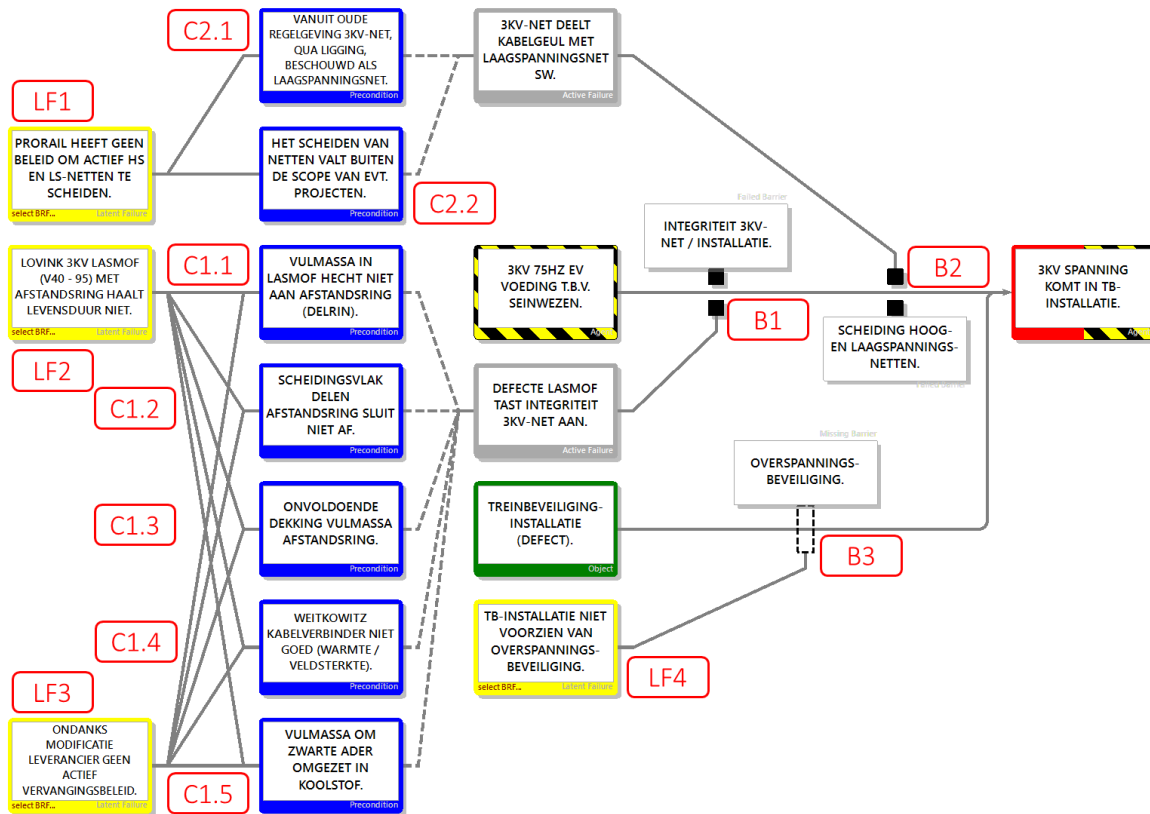
De 3kV spanning kan in de treinbeveiligingsinstallatie komen doordat twee maatregelen (**B1** Integriteit 3kV-net en **B2** Scheiding van hoog- en laagspanningsnetten) doorbroken zijn en één noodzakelijke (**B3**) ontbreekt.

Doorbroken maatregel B2 betreft de scheiding van laag- en hoogspanningsnetten. Vanaf eind jaren '70 tot 1997 werd het 3kV-net (hoogspanningsnet) voor wat betreft de ondergrondse ligging als een laagspanningsnet beschouwd. Om die reden ligt de 3kV-kabel uit 1986, waarin de defecte lasmof zich bevond, in dezelfde geul en op dezelfde diepte als de seinwezenkabels (laagspanningsnet). Het defect in de lasmof veroorzaakte geen kortsluiting in het 3kV-net, maar bracht de 3kV spanning naar de buitenzijde van de stalen behuizing van de lasmof en vandaar naar de aders van de direct naastliggende seinwezenkabel.

In 1997 zijn de ontwerpvoorschriften met betrekking tot hoog- en laagspanning van ProRail aangepast. De achterliggende oorzaak (LF1) is dat de beide spanningsnetten in dit geval nog niet gescheiden waren. Het scheiden van spanningsnetten geschiedt in veel gevallen in het kader van grote(re) functiehandhavingprojecten bij het zogeheten functie vrijmaken<sup>2</sup> van kabeltracés van installaties waarbij kabels tijdelijk bovengronds worden geplaatst en bij afronding van het betreffende project op correcte wijze, gescheiden ondergronds worden gebracht.

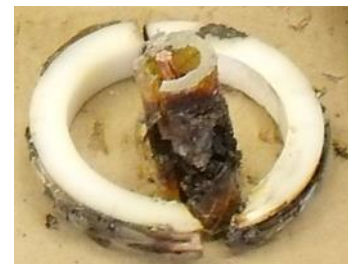
Foto 001: Ring

In dit geval wordt de integriteit van het 3kV-net aangetast (directe oorzaak van het falen van maatregel **B1**) door het defect gaan van een 3kV-lasmof van het betreffende type met een afstandshouder ring. Dit type lasmof is eind jaren '80 gemodificeerd. Daarbij is de afstandshouder ring vervangen door een gezandstraald plaatje van PVC. Reden voor de modificatie was dat de toegepaste vulmassa in de lasmof niet hechtte aan de ring en daarmee ontstond een route voor vocht langs deze ring naar het hart van de lasmof alwaar de geleiders aanwezig zijn. Dit probleem speelt in het bijzonder op het scheidingsvlak van de delen van de ring (ring bestaat uit twee delen die aan de stalen schaaldelen zijn gehecht).

Achterliggende oorzaak LF2: De verwachte levensduur van de betreffende lasmof is korter dan de levensduur van de kabel (ongeveer 60 jaar). De lasmof van het voorbeeld incident is zo'n 30 tot 35 jaar geleden gemaakt. Diverse factoren zijn van invloed op de levensduur van de lasmoffen zoals bijvoorbeeld een zorgvuldige montage of de roering van kabels en lasmoffen tijdens werkzaamheden. Van de defecte lasmof hangt de beperking van levensduur samen met ontwerpaspecten van de lasmof en de toegepaste kabelverbinders.

Achterliggende oorzaak LF3: Naast de modificatie van het betreffende type lasmof (voorzien faalmechanisme met toegepaste afstandsring) is geen vervangingsbeleid ingesteld.

- a. het in hoofdstuk 3.1 beschreven defect kan aanleiding geven tot voorliggend incident;
- b. de oorzaak van het defect in de lasmof hangt samen met het ontwerp van het type lasmof en de toegepaste kabelverbinder ;
- c. tijdige vervanging van het betreffende type 3kV-lasmoffen en/of het scheiden van hoog- en laagspanningsnetten zijn de enige mogelijkheden om incidenten te voorkomen.

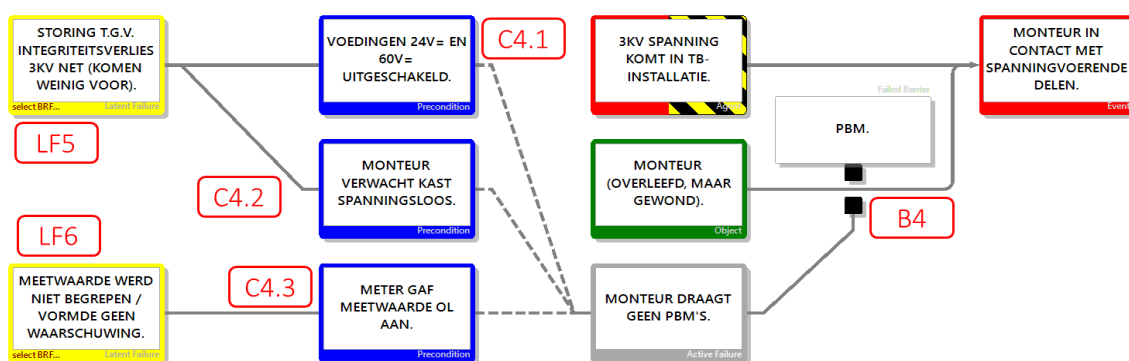
De oorzaak van het in contact komen van de monteur met spanningvoerende delen is de doorbroken maatregel B4 "Persoonlijke Beschermingsmiddelen (PBM)". Dat deze maatregel is doorbroken, kan (deels) worden verklaard uit het feit dat vooraf niet per se is te voorzien dat 3kV-spanning uit het 3kV-net in de seinwezen installatie terecht komt. Vanuit een risico-inventarisatie en -evaluatie (RI&E) zouden de toegepaste PBM vermoedelijk geschikt zijn voor laagspanning (tot 1000V~).

De betrokken monteurs hebben de voedingen van de AZA uitgeschakeld (24V= en 60V=) en zien zoals gebruikelijk dat de LED's op de AZA doven. De monteurs verwachten dat de installatie spanningsloos is. Een storing ten gevolge van integriteitsverlies van het 3kV-net met als gevolg een gevaarlijke situatie in de seinwezen installatie komt weinig voor (1 x per 10 jaar; op basis van beschikbare info) (achterliggende oorzaak (LF5)).

Volgens de monteurs is de installatie veilig gesteld conform procedure. De monteurs hebben gemeten of de installatie spanningsloos was, maar de toegepaste meter (bedoeld voor laagspanning) heeft een meetbereik van 1000V. De spanning uit het 3kV-net ging dit meetbereik te boven en daarop toonde de meter *OL* "Overload". De monteurs begrijpen de aangegeven waarde niet (LF6) en de weergegeven waarde is voor hen op dat moment nog geen signaal dat er iets mis is.
