## INCIDENT

Tijdens het plaatsen van Z-profielen door onderaannemer is een profiel (350 kg) naar beneden gevallen (hoogte +/- 5 meter) en heeft hierbij een werkbak van een bemande hoogwerker geraakt en is vervolgens op de breedplaatvloer terecht gekomen.

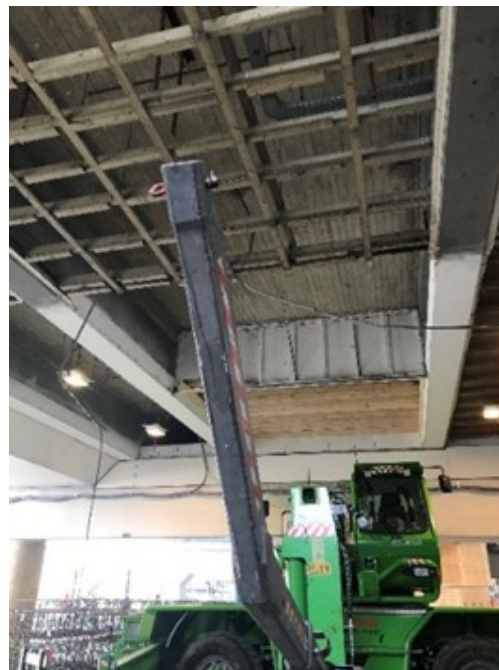
Het stalen profiel werd geplaatst met een verreiker met jib, in combinatie met een medewerker in hoogwerker. Tijdens het plaatsen van het stalen profiel kwam deze klem te zitten en heeft de machinist doorgetrokken. Het (ongecertificeerde) hijssoog is hierbij bezwaken. De werkzaamheden waren onvoldoende uitgewerkt in het montageplan.

- Montageplannen beter afstemmen op werkzaamheden en medewerkers hierover instrueren.
- Onderaannemer gaat hier een toolbox-meeting over organiseren.
- Safety Alert Hegeman opstellen.

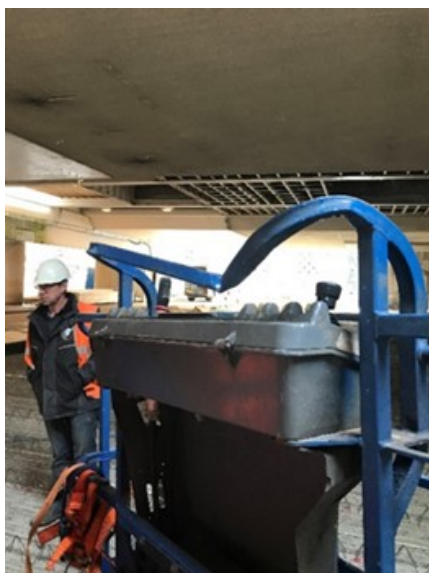
Door medewerkers is afgeweken van het montageplan, hetgeen afwijkt van onze eigen gedragsregel: *“Voer uit volgens plan”*
