Leerpunt Veiligheid

Nummer 7 - 21 juni 2021

Doorboring 10 kV-kabel tijdens plaatsen hekwerk (trein/metro/tram)

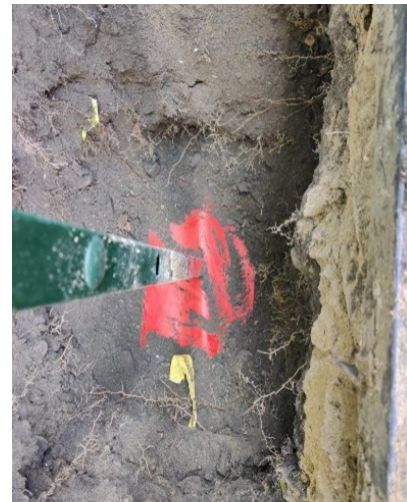
Wat is er gebeurd? Tijdens het handmatig plaatsen van een staander ten behoeve van een hekwerk langs de metrobaan is een 10 kV-grondkabel geraakt. Hierbij ontstond kortsluiting waardoor het metroverkeer stilviel. Er was geen persoonlijk letsel, alleen materiële schade aan de staander en hinder voor de exploitatie. Nadat de kabel was opgegraven en gerepareerd en er enkele proefsleuven zijn gegraven, zijn de werkzaamheden hervat.

Fig.1 Doorboorde afdekband

- Zorg dat er altijd een overdrachtsmoment is van opdrachtgever naar opdrachtnemer.
- Borg als opdrachtnemer dat je op de hoogte bent van de voorschriften van de opdrachtgever die gelden bij grondroerende werkzaamheden.
- Zorg dat er met de juiste documenten (versies) gewerkt wordt.
- Borg dat de opdrachtnemer altijd een KLIC-melding doet.
- Graaf altijd proefsleuven om de ligging van kabels te verifiëren.
- Volg, bij het voelen van weerstand tijdens grondwerkzaamheden, de bestaande procedure 'proefsleuven graven'.

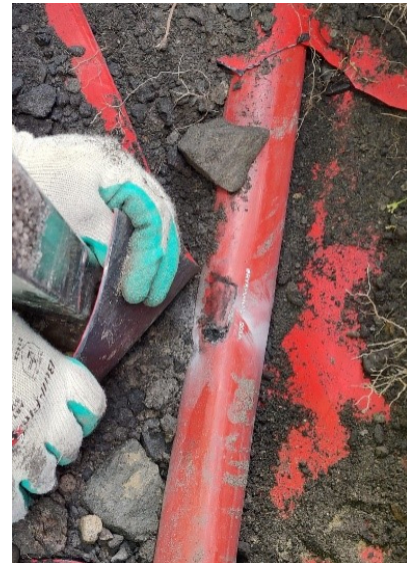
- Er is geen overdracht geweest tussen de opdrachtgever en opdrachtnemer. Daardoor werden door de opdrachtgever en de opdrachtnemer verschillende aannames gedaan met betrekking tot de status van het V&G-plan.
- Er zijn onjuiste documenten gebruikt. Het V&G-plan en de tekeningen waren concepten.
- Er is geen **KLIC-melding** gedaan door de opdrachtnemer.
- Er zijn geen proefsleuven gegraven om de ligging van de 10 kV-kabel te bepalen.
- De procedure 'proefsleuven graven bij het voelen van weerstand' is niet gevolgd bij het plaatsen van de staander.

Fig.2 Doorboorde kabel
