## Memo

| Onderwerp | CR relais onder spanning | | |

## Safety Alert **VERVALLEN PER 22-12-2022** Handvat ATB-codevolgrelais onder spanning

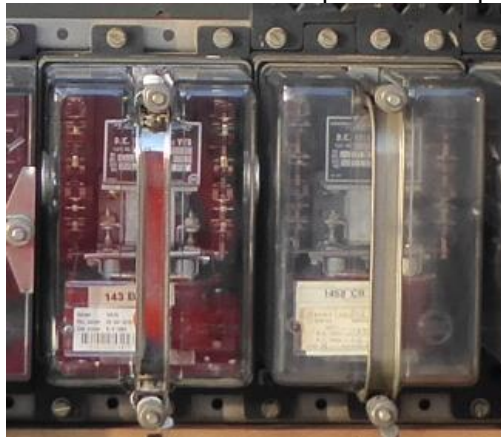
Twee VTB-relais, gemonteerd in relaiskast

Onlangs is een aantal incidenten gemeld met ATB-codevolgrelais waarbij op het metalen handvat een spanning in de orde grootte van enkele honderden volt ten opzichte van aarde werd gemeten. Bij bezetting van de sectie zakt deze spanning in, waardoor wordt aangenomen dat de beugel contact maakt met de opslingerspanning van de spoorstroomloop. Uit het verleden is bekend dat het onder spanning staan van de bevestigingsbeugel van het relais een bekend probleem is, echter is het probleem nooit opgepakt als een daadwerkelijk risico.

Een van de betrokken relais is inmiddels onderzocht door leverancier Mors Smitt. In dit relais is een contactblok aangetroffen dat niet volledig voldoet aan de specificaties voor wat betreft de isolatiewaarde tussen dat contactblok en de behuizing van het relais. Volgens de specificatie moet de isolatieweerstand tussen contacten en behuizing liggen tussen 30 en 200 MOhm. De gemeten waarde is met 16 MOhm te laag. De maximale lekstroom bij een testspanning 3000V ligt wél onder de maximale waarde van 2 mA.

De relaiscontacten zijn verbonden met de opslingerkring van de dubbelbenige spoorstroomloop. Een enkele isolatiefout zal in theorie geen meetbare spanning veroorzaken op de behuizing van het relais, omdat de spoorstroomloop is geïsoleerd van aarde. In de praktijk is echter via onder meer de spoorstaven wel degelijk een verbinding met aarde aanwezig. Er kan dan een spanning op de behuizing van het relais gemeten worden ten opzichte van bijvoorbeeld geaarde delen van de relaiskast. De stroom die kan vloeien in deze kring is door de hoge isolatieweerstand zeer klein. De spanning tussen de beugel en aarde kan, zeker als de kring gesloten wordt door het gelijktijdig raken van deze beide punten, wel degelijk voelbaar zijn.

Indien in het veld een ATB-codevolgrelais wordt aangetroffen waarvan de beugel onder spanning staat, verzoeken we dit te melden bij de Meldkamer Spoor van ProRail, telefoonnummer **xxxxxxx**. In overleg met Installatieverantwoordelijke (wachtdienst seinwezen) kan dan worden bepaald of maatregelen noodzakelijk zijn en zo ja, welke.

ProRail adviseert in afwachting van nader onderzoek om bij werkzaamheden aan ATB-coderelais gebruik te maken van isolerende handschoenen. Als de relais zich binnen de gevaarafstand van werkzaamheden bevindt, kan het relais worden afgeschermd, bijvoorbeeld met isolerende doek. ATB-codevolgrelais worden sinds jaar en dag niet op leeftijd uitgewisseld, alleen bij storing. In de installatie zijn relais aanwezig die al zijn geproduceerd in de jaren '60. In 2022 zal door de systeemmanager van ProRail worden onderzocht of de problemen met de onder spanning staande beugel afhankelijk zijn van bijvoorbeeld de leeftijd van de relais en het soort spoorstroomloop waarin ze gebruikt worden. Aan de hand van de resultaten van dat onderzoek zal worden vastgesteld of aanvullende maatregelen noodzakelijk zijn en zo ja, welke maatregelen dat zullen zijn.
