Incidentonderzoek

Bijna-aanrijding tijdens werkzaamheden op een actief beveiligde overweg te Goes. PGO-Zeeland.

27-07-2022 13:26 uur

1-12-2022
Definitief V3.0

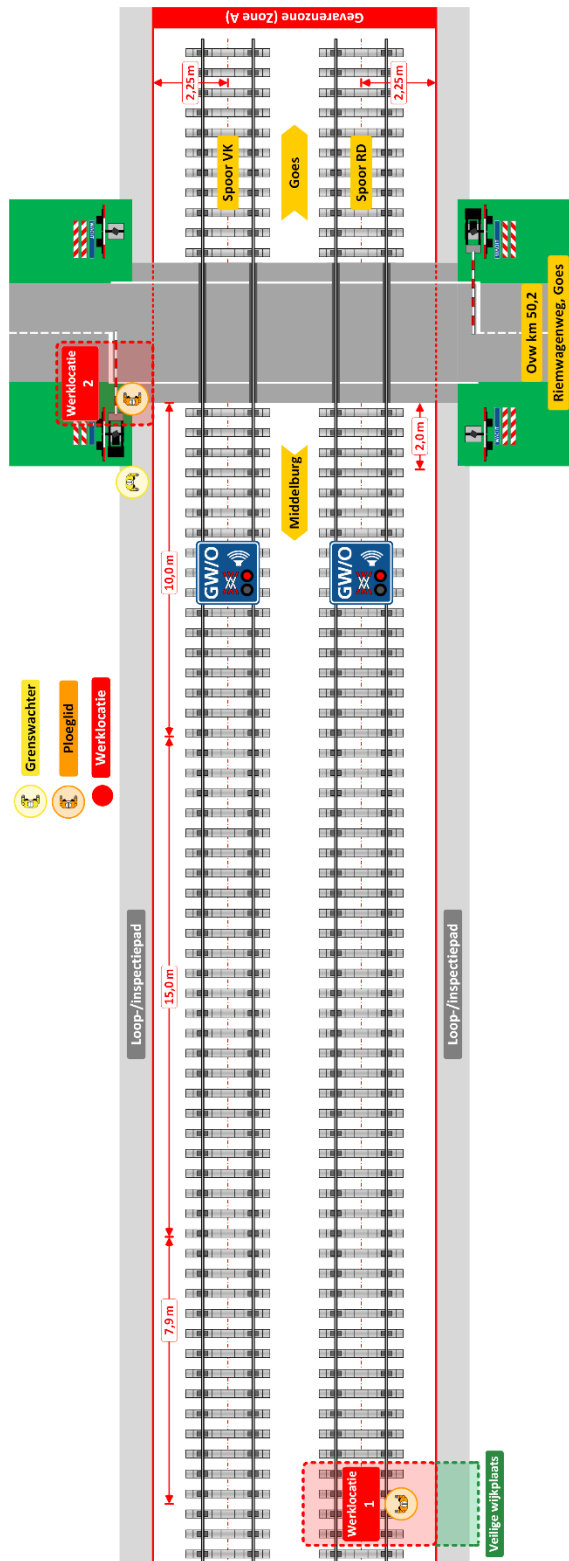
- De GRW staat te ver van de slijpende collega af om hem direct fysiek te kunnen waarschuwen en rent naar het ploeglid toe, zie bijlage 7.4 Situatie schets

- De door de Grenswachter gekozen positie bevond zich op ca. 25 meter van de medewerker die slijpwerkzaamheden verrichtte. Tevens bevond hij zich op een locatie waarbij er twee in dienst zijnde sporen tussen de GRW en de medewerker zaten. Hierdoor was corrigerend optreden zoals beschreven in het VVW-Trein onmogelijk.
