LEERPUNT
VEILIGHEID

Nummer 14 – xx januari 2024

Bijna-aanrijding met 2 baanwerkers tijdens sneeuwdienst

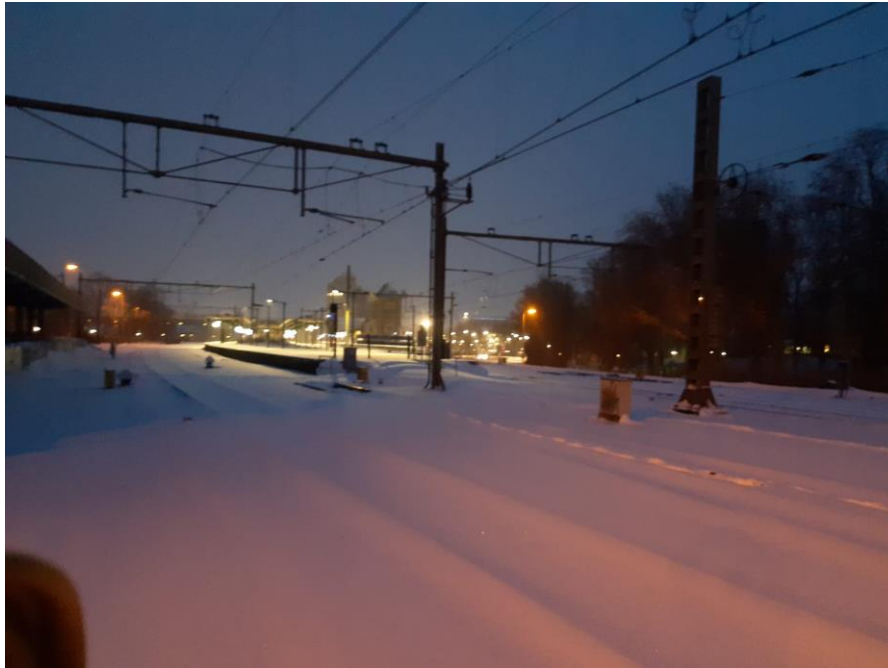
Afbeelding: Emplacement Deventer ten tijde van het incident in februari 2021 Foto: Strukton Rail
