# **Bijna aanrijding Locomotief met baanwerker**

15 augustus 2019

# Incident omschrijving

Locatie: Rotterdam Maasvlakte

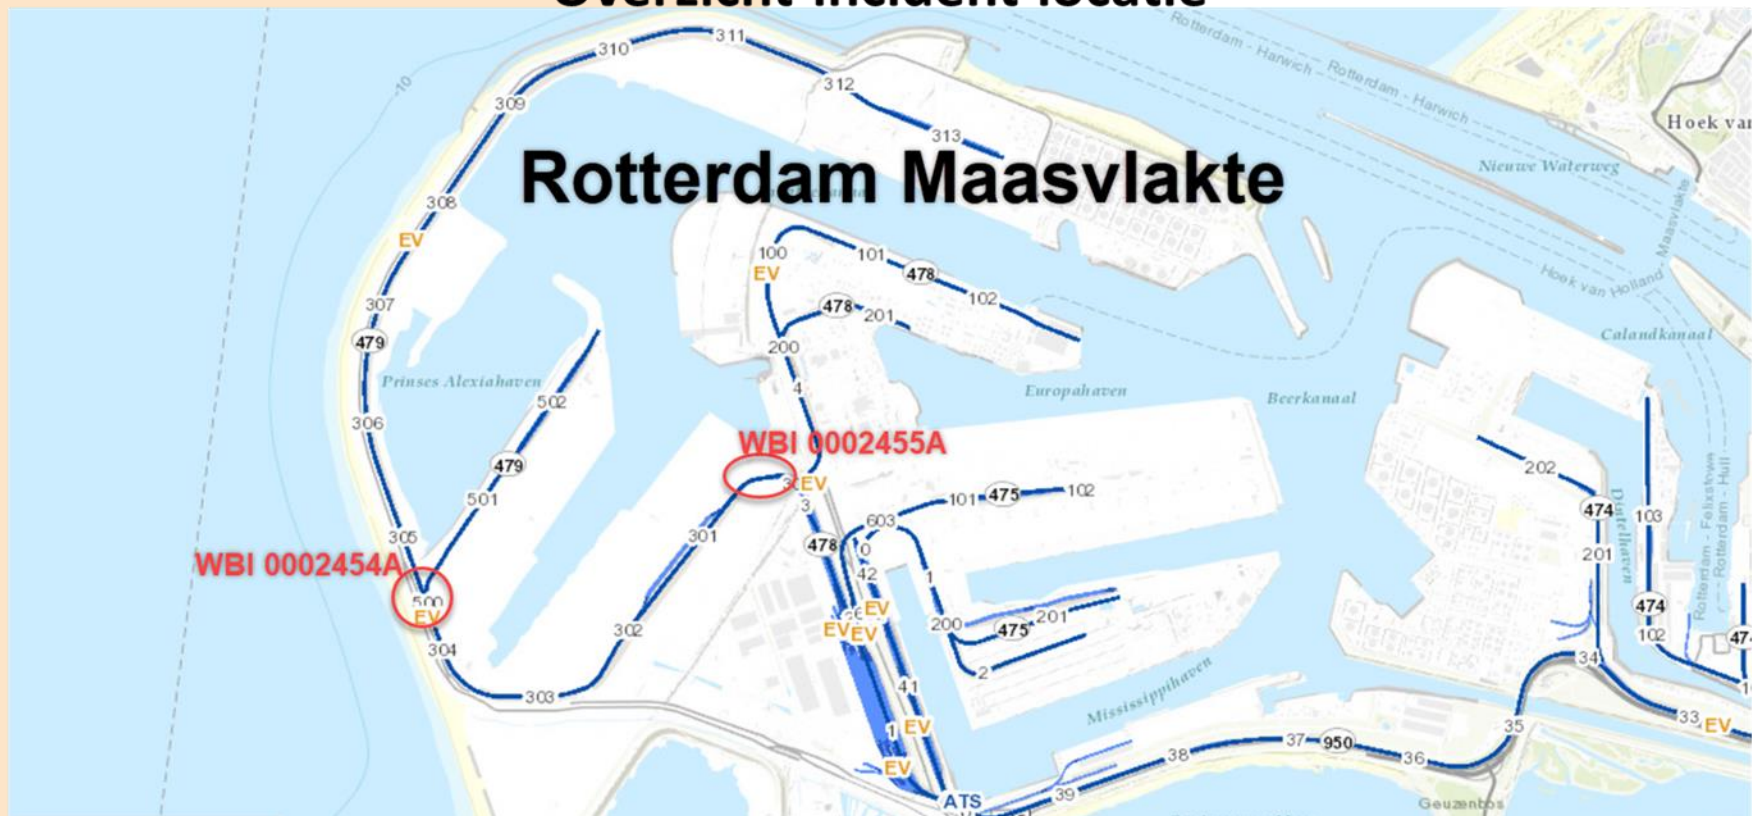
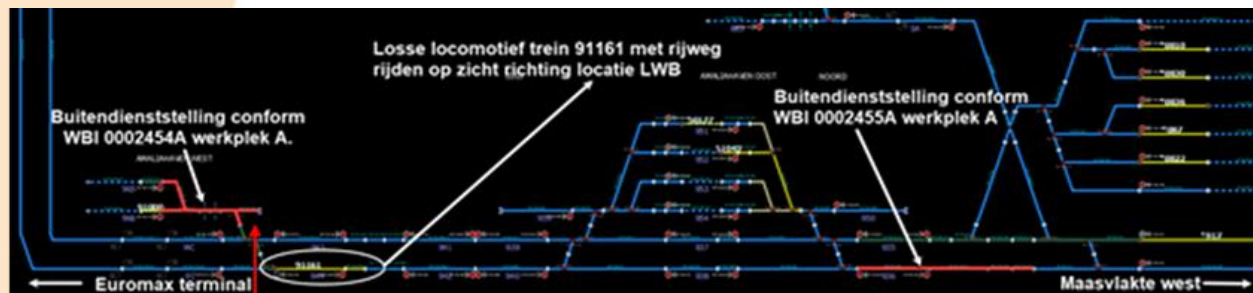
## Overzicht incident locatie

Dinsdag 15 augustus 2019 vindt een bijna aanrijding plaats tussen een locomotief en een Leider Werkplek Beveiliging (LWB), die een zelf signalerende kortsluitlans (ZKL) plaatst in het spoor.
