# SAFETY ALERT

## Gevaarlijke situatie in onderstation

14 oktober 2021, Strukton Rail (SHE)

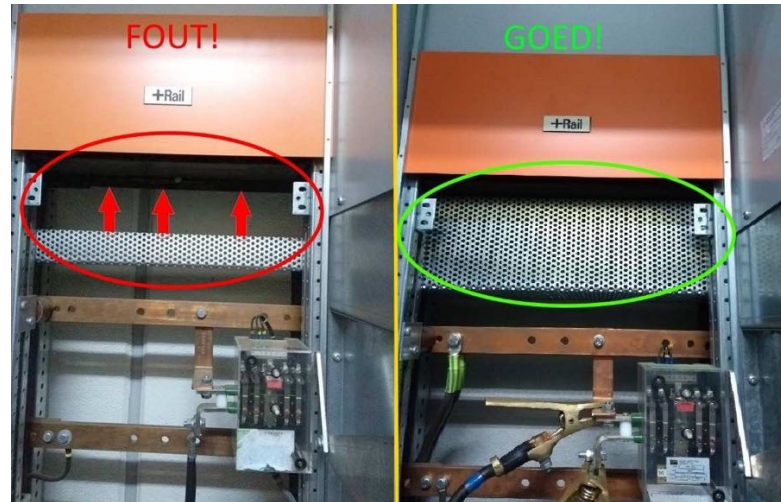
Situatie 1

De medewerker heeft vastgesteld dat de **+1500Vdc-rail** niet voldoende is afgeschermd en heeft de werkzaamheden afgebroken. De leidinggevende is direct geïnformeerd over de gevaarlijke situatie.

- Veilig en gezond werken staan altijd op de eerste plaats!
- Creëer een veilige afstand door het paneel alleen te verwijderen met behulp van een zuignap met vacuümpomp in plaats van met de vingers.
- Bij het aantreffen van een **+1500Vdc-rail** waarbij de afscherming geheel of gedeeltelijk ontbreekt worden de metingen niet uitgevoerd, het paneel teruggeplaatst en de situatie direct gemeld aan de werkverantwoordelijke (WV).
- De WV meldt de gevaarlijke situaties aan de installatieverantwoordelijk (IV) van de opdrachtgever (ProRail) met het dringende verzoek om het gebrek te herstellen.
- Uitwerken verbetervoorstel om deze gevaarlijke situaties op te heffen.
- Opstellen Safety Alert om de gevaarlijke situatie te delen met de spoorbranche.
