# Leerpunt Veiligheid

Nummer 11 - 10 maart 2022

## Trein botst tegen graafbak van spookkraan KROL

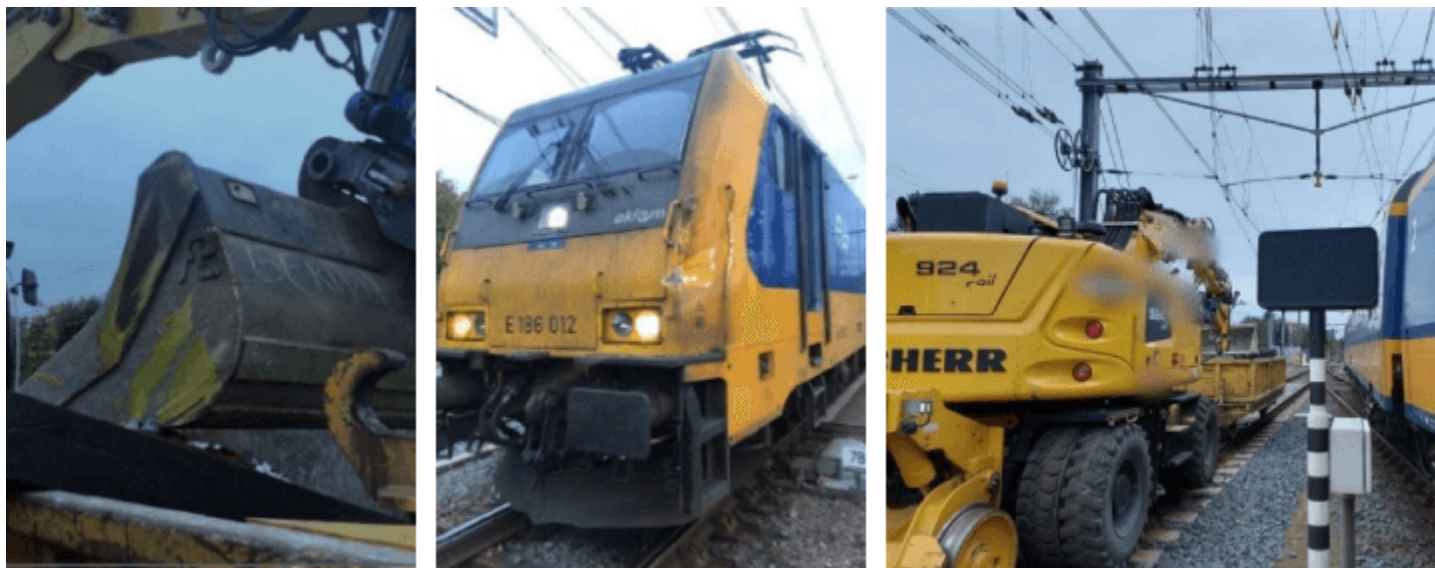
**Wat is er gebeurd?** Tijdens werkzaamheden op een opstelsterrein wordt een spookkraan (KROL) met platte lorrie verplaatst op een buiten dienst gesteld spoor. Hierbij moet de combinatie via een wissel van werkspoor wisselen en na het krukken van het wissel door een BBD'er (Begeleider buiten dienst gesteld spoor) terugrijden naar een ander spoor. Om visueel zicht te hebben op de BBD'er draait de machinist van de KROL zijn cabine met giek naar de andere kant.

Tijdens deze manoeuvre botst een rangerende trein op het naastgelegen spoor tegen de graafbak van de KROL die binnen gevarezone A van het nevenspoor is gekomen. Door de lage snelheid is er alleen materiële schade.

**Achterliggende oorzaken** De werkzaamheden vinden plaats in een buitendienststelling (BD) waarvan de Werkplek Beveiligingsinstructie (WBI) veel periodewisselingen kent, waarbij de naast-gelegen sporen soms wel en soms niet binnen de BD vallen. Tijdens dit incident is het nevenspoor in dienst en moet de zwenkbegrenzer van de KROL zijn ingeschakeld. De kraanmachinist is zich hier niet van bewust als hij de cabine en giek draait. Daarnaast is de grens van het buiten dienst gestelde gebied ter hoogte van de incidentlocatie niet gemarkeerd met een lint of gekleurde ketting.

- Voer na iedere periodewisseling een LMRA uit, en maak dan afspraken over de onderlinge communicatie tussen de BBD'er en de gereedschapsmachinist.
- Pas de markering van het BD-gebied zoveel als mogelijk aan per periodewisseling.
