Van Gelder Railtechniek *veiligheidsjournaal*

EXTRA AANDACHT BIJ OVERWEGEN

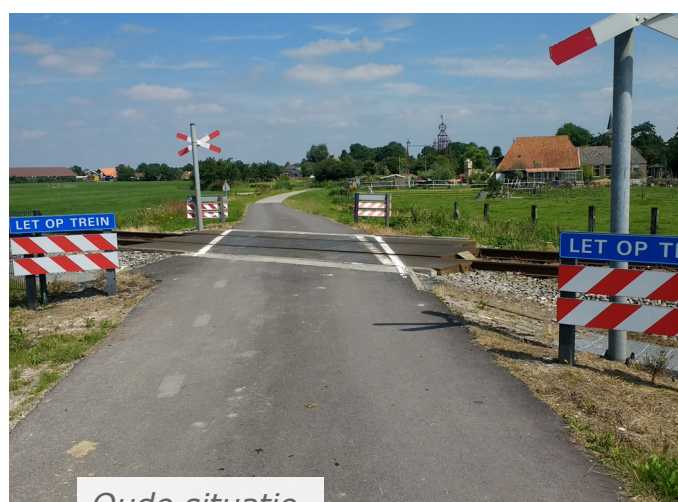
Oude situatie

Gedurende de ombouw worden er overwegbomen geplaatst die op dat moment nog niet actief zijn. Wij weten dat, maar de weggebruiker niet.

Er bestaat dus een kans dat, wanneer de overwegbomen in de geopende stand staan, de weggebruiker denkt dat de overweg veilig is en zich niet realiseert dat er wel degelijk een trein kan passeren. Met alle gevolgen van dien.

Daarom is, in overleg met spoorbeheerder ProRail, besloten om de uitstraling van de overweg aan te passen. Er worden extra waarschuwingsborden geplaatst met de tekst 'Let op! Overweginstallatie buiten gebruik'. Ook worden de lenskappen van de knipperinstallatie uitgeschakeld en zichtbaar afgeplakt. Tot slot worden de overwegbomen weggehaald om de illusie van een geopende stand en dus veilige overweg helemaal weg te nemen.

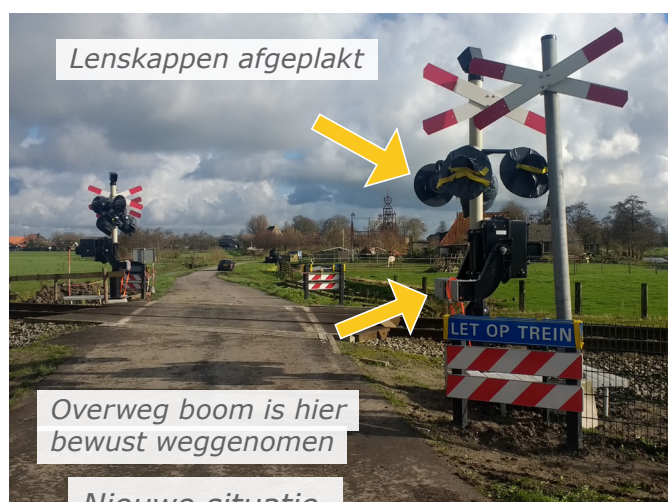
Nieuwe situatie

Lenskappen afgeplakt

Overweg boom is hier bewust weggenomen
