## SAFETY ALERT

# Spoormedewerker aangereden door achteruit rijdende KRaan Op Lorries (KROL)

Op zondag 12 augustus is in Coevorden tijdens werkzaamheden een monteur aangereden door een KROL.

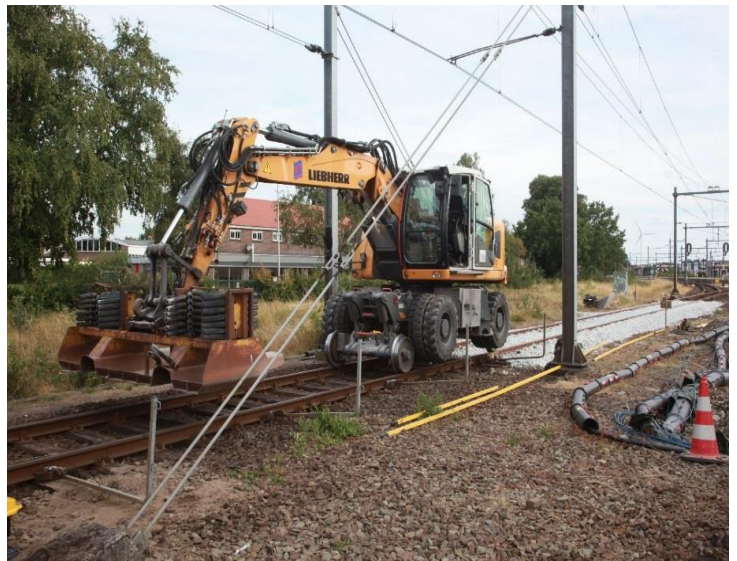
De medewerker zat op één been geknield in het spoor om werkzaamheden uit te voeren. Een collega zag de KROL naderen en heeft geroepen. De medewerker sprong uit het spoor en is daarbij geraakt door het (spoor-)wiel ter hoogte van zijn enkel. De getroffen medewerker is naar het ziekenhuis vervoerd. Helaas bleek zijn onderbeen niet meer te redden, dit moest geamputeerd worden. De KROL reed achteruit op een buitendienst gesteld spoor voor het transporteren van een hulpstuk. De machinist heeft verklaard in de spiegel te hebben gekeken. Hij heeft de geknielde medewerker niet gezien.

Er zijn in de spoorsector meerdere incidenten geweest waarbij het achteruitrijden van een KROL een rol speelde. Met achteruitrijden bedoelen we dat je vanuit de cabine gezien naar achteren rijdt. Bij KROLs moet je dan vertrouwen op de achteruitrij-camera en op de spiegels. Dit is niet in alle gevallen afdoende gebleken. Daarom is het dringend advies vanaf nu zo veel als mogelijk vooruit (dus vanuit de cabine met zicht op het spoor) te rijden met een rijsnelheid afgestemd op de omstandigheden ter plaatse. Het achteruit rijden met een KROL moet tot een minimum beperkt worden en:

- Als het echt niet anders kan en
- Als de KROL begeleid wordt (stapvoets rijden).
