Safety Alert

Gebruik 25 kV spanningstester Tietzsch Multisafe 3TT36

Safety Alert gebruik 25 kV spanningstester Tietzsch Multisafe 3TT36 1.0 4 april 2019

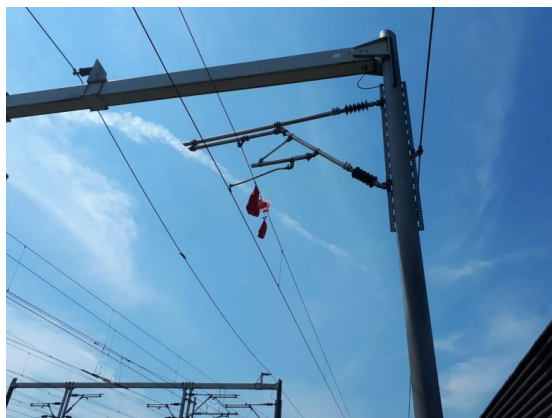
Op 22 mei 2018 heeft zich bij op de Betuweroute bij Valburg een incident voorgedaan met een 25 kV spanningstester van het merk Tietzsch, type Multisafe 3TT36. Tijdens het verwijderen van een ballon uit de onder spanning staande bovenleiding, vond spanningsoverslag plaats in de tester.

VolkerRail Nederland heeft, in overleg met de Inspectie SZW, de betreffende spanningsmeter die na de aanraking met de bovenleiding zwaar beschadigd is geraakt, door DNV GL in Arnhem (voorheen KEMA) laten onderzoeken. Het onderzoek van DNV GL is inmiddels afgerond en de belangrijkste conclusie wil VolkerRail Nederland graag delen.

DNV GL concludeert dat de spanningstester hoogstwaarschijnlijk heeft gefaald doordat een elektrische doorslag is opgetreden vanaf de meet-elektrode naar de geaarde mantel van het spiraalsnoer. De doorslag langs het buitenoppervlak van de $\varnothing 14$ mm GFK-buis werd mogelijk omdat meerdere kruipsporen op de $\varnothing 14$ mm GFK-buis een geleidend pad vormden, waardoor de afstand om de 25kV spanning af te bouwen steeds kleiner werd. Uiteindelijk was de afstand te klein waardoor de doorslag kon optreden.

VolkerRail Nederland handhaaft vooralsnog de direct na het incident genomen maatregel en zal vooralsnog de spanningstester van het merk Tietzsch, type Multisafe 3TT36 niet gebruiken.
