## Safety Alert

### ProRail: arborisico's bij werken aan trekputten met gas geveerde deksels

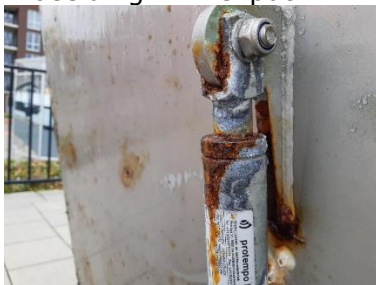
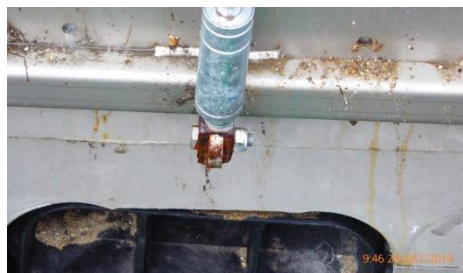
Naar aanleiding van een bedrijfsongeval zijn aan de deksels van met name door leverancier GM-products geleverde deksels gebreken geconstateerd. Het betreft hierbij gebreken aan de borging en de gasveer. Het risico bestaat dat de zware deksel van de trekput, in geopende toestand, onbedoeld dichtklapt en de persoon die zich in of nabij de put bevindt hierdoor letsel oploopt. De deksel weegt, betegeld met betonnen straattegels, tussen de 250 en 300 kg.

Afbeeldingen 2 en 3. Gasveer (deksel in open stand)

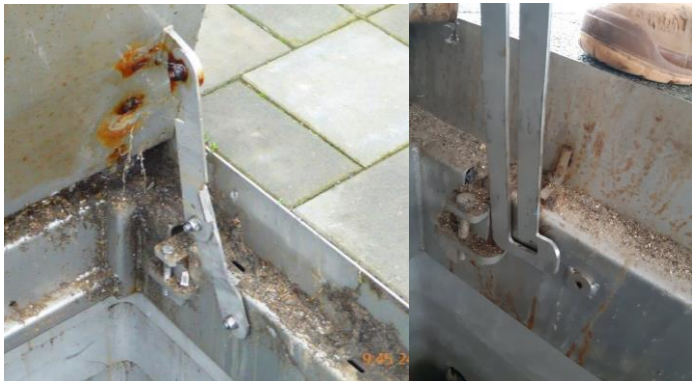
Afbeeldingen 4 en 5. Borging van de deksel

ProRail vraagt de spoorbranche en specifiek de aannemer die op en rondom de perrons aan het werk zijn en voor werkzaamheden in de put moeten zijn alertheid voor dit risico en vraagt de branche gepaste beheersmaatregelen te nemen. Het aantal mensen dat een trekput opent zal bijvoorbeeld minimaal twee moeten zijn, mogelijk meer en in combinatie met bepaalde hulpmiddelen. Ook dient de deksel in geopende toestand goed vergrendeld te zijn tegen onbedoeld dichtklappen. De huidige vergrendeling (zie afbeelding 4 en 5) is onvoldoende.

- Trekputten met een gas geveerde trekputdeksel mogen niet meer worden geplaatst. Een ander type deksel mag **alleen** worden geplaatst in overleg met uw ProRail-contactpersoon van Ondergrondse Infra in de regio.
- Indien een project aantoonbaar dergelijke trekput(ten) met deksels reeds in fabricage heeft dan wordt u verzocht contact op te nemen met uw ProRail-contactpersoon van Ondergrondse Infra in de regio.
- Daar waar nog geen 100% controle op bestaande trekputten is uitgevoerd, is aan de tracéteams verzocht deze zo spoedig mogelijk op te starten en eventuele maatregelen te nemen.
- Het tracéteam in de regio's zal tijdelijk/definitief herstel zo spoedig mogelijk organiseren voor alle putten waar gebreken aan zijn geconstateerd. Wanneer tijdelijk herstel heeft plaatsgevonden zal dit zichtbaar duidelijk worden gemaakt.
