## Brancherapport

### Brand in onderstation

### Hoofdoorzaak: kortsluiting

**Onderwerp:** Brancherapport Brand in onderstation

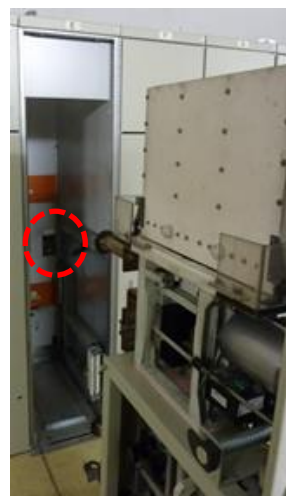
Foto 3:  
voorbeeld uitgereden snelschakelaar en cel

De monteur, die in het onderstation is, schakelt zoals het hoort de stuur- / werkschakelaar van de snelschakelaar N naar de uitstand en rijdt de snelschakelaar uit de cel. De monteur stelt vast dat de inschakelspoel van de snelschakelaar is blijven hangen (voor technenuten: hoofdcontact staat uitgeschakeld, maar de bedienstift van de inschakelspoel staat in ingeschakelde stand; kleven Ticonal magneet). De monteur reset de snelschakelaar en schakelt een paar keer, voor proef, met de snelschakelaar buiten de cel m.b.v. slurf (aansluitkabel van het secundaire circuit<sup>5</sup>). Zodra de snelschakelaar correct werkt, richt de monteur zijn aandacht op het probleem met de bovenleidingschakelaar N. Hiervoor betreedt de monteur de cel van de snelschakelaar N om de stand van het kabelmantelbeveiligingsrelais (in rode cirkel op foto 3 hiernaast) te controleren. De monteur is op basis van zijn waarneming van mening dat het kabelmantelbeveiligingsrelais is uitgeschakeld (voor technenuten: niet aangesproken; volgens monteur toont vaan wit).

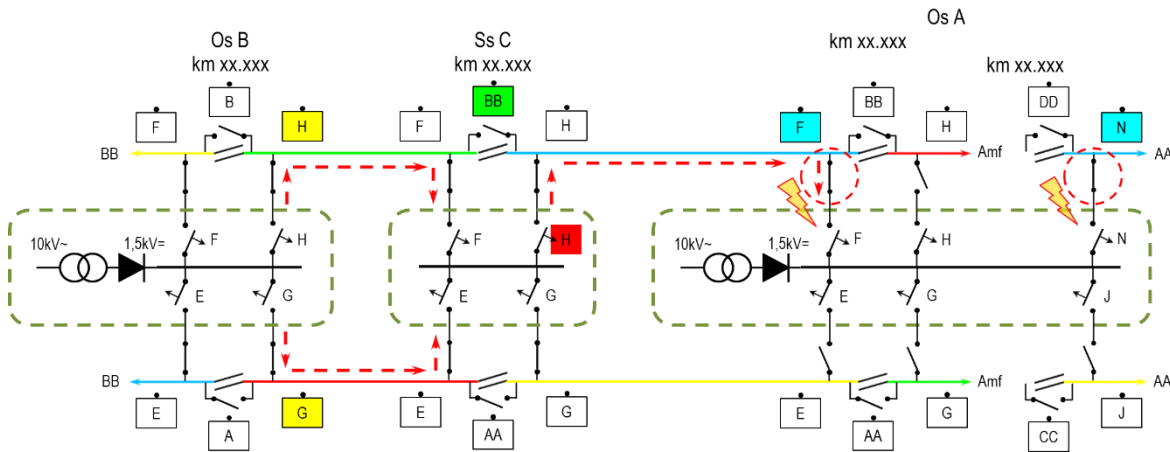
Figuur 5: Schema tractie-energievoorzieningssysteem

Om 10:03(:02) uur schakelt te schakelstation C snelschakelaar **H** (zie figuur 5) uit en komen diverse bovenleidinggroepen tussen schakelstation C en onderstation A spanningsloos. Om de bovenleidinggroepen weer onder spanning te krijgen schakelt de OBI-medewerker de koppelschakelaar<sup>17</sup> **BB** te schakelstation C in.

De bovenleidinggroepen komen weer onder spanning en de snelschakelaar **H** te schakelstation C schakelt weer in. Echter bij het uitschakelen van de koppelschakelaar **BB** te schakelstation C valt de snelschakelaar **H** te schakelstation C wederom uit.

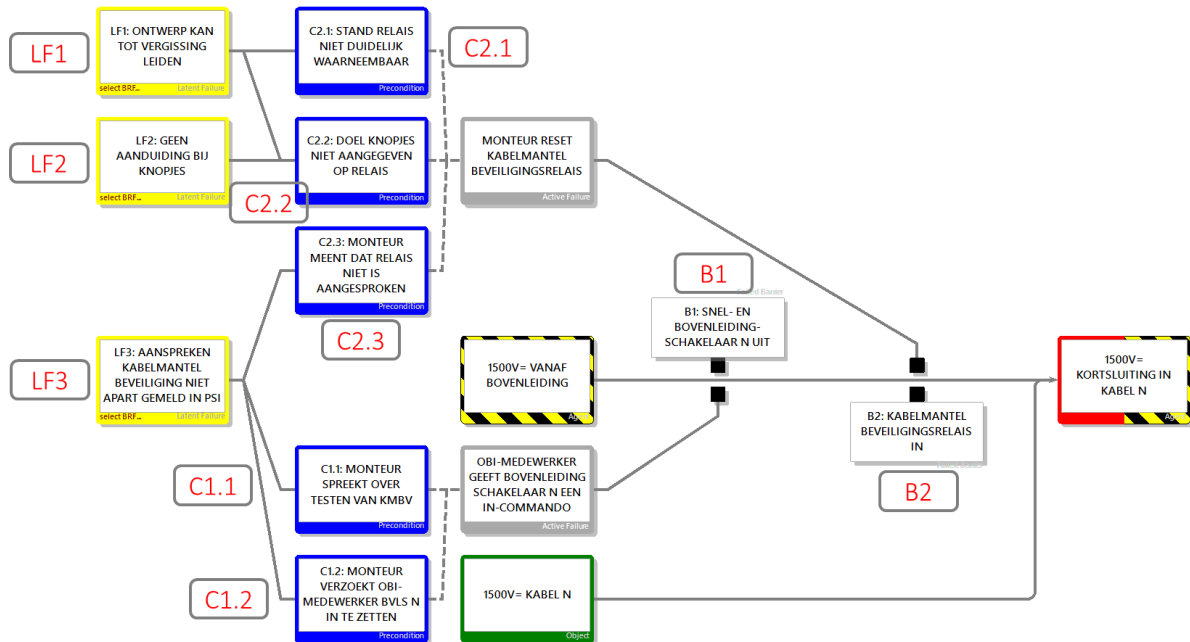
Figuur 6: EGO-trio 1

Alle feiten beschouwend is het een aan zekerheid grenzende waarschijnlijkheid dat het bovenleidingschakelaar N is die, door het uitschakelen van vermogen (kortsluitstroom in defecte kabel N), de vlamboog veroorzaakt en dat de uitschakeling is geïnitieerd door het Kmbv-relais.

LF2. Geen aanduiding bij knopjes op het Kmbv-relais (voor resetten of testen), waardoor het doel van beide knopjes op het relais niet duidelijk is (bedoeld of onbedoeld<sup>30</sup>, een vergissing is zo gemaakt).

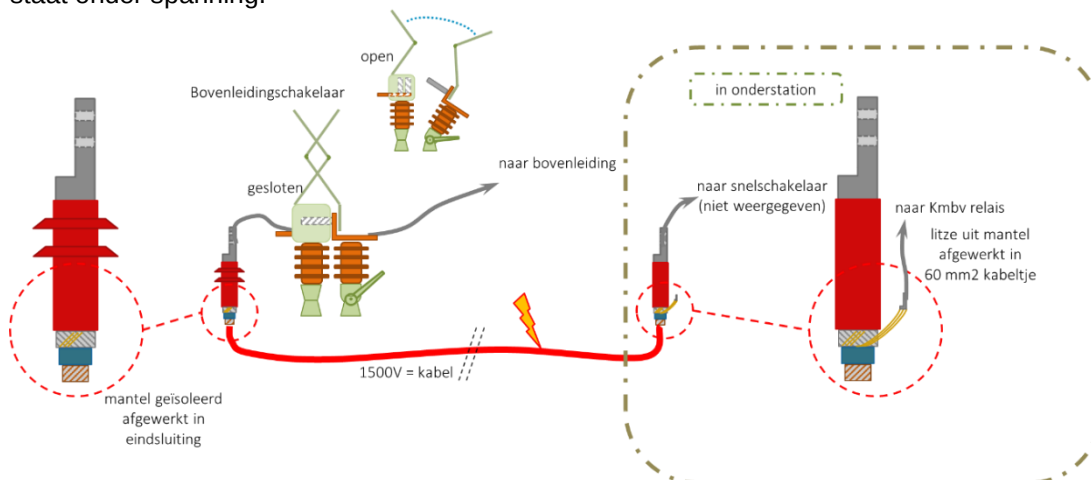
Figuur 7: Overzicht kabel N tussen onderstation en bovenleiding

Als in de vroege ochtend van zaterdag 14 juli 2018 om 02:03 uur 1500 Volt kabel N defect raakt schakelt het kabelmantelbeveiligingsrelais in en treedt het kabelmantelbeveiligingssysteem in werking (snelschakelaar N schakelt direct uit en de bovenleidingschakelaar N schakelt even later ook uit) en daarmee is de defecte kabel N uitgeschakeld (spanningsloos). Er is op dat moment sprake van een stabiele situatie. Het onderstation is op kabel N na volledig in bedrijf en de bovenleiding staat onder spanning.

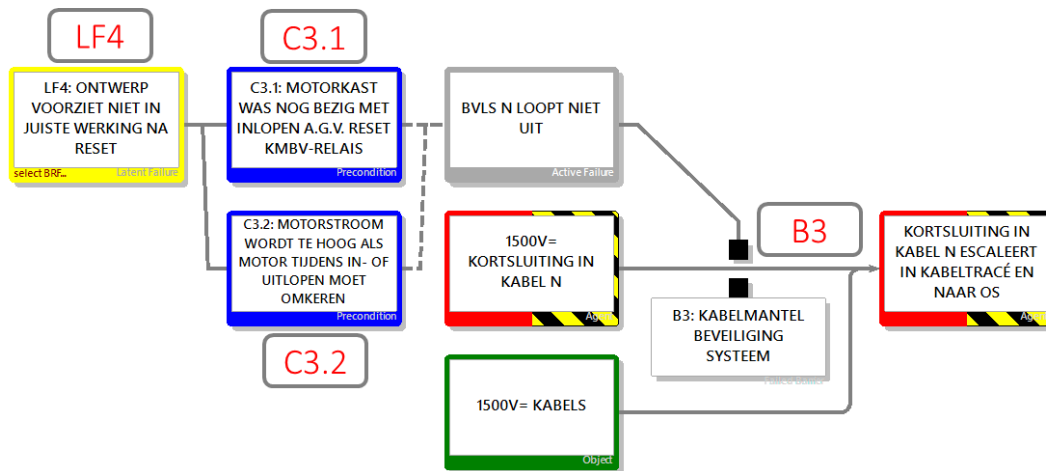
Figuur 9: EGO-trio 2

In het tweede EGO-trio zit één barrière **B3**: Kabelmantelbeveiligingssysteem.

Nadat de bovenleidingschakelaar N een commando tot inschakelen heeft ontvangen en het kabelmantelbeveiligingsrelais is uitgeschakeld (gereset) gaat de bovenleidingschakelaar N inschakelen. Zoals gebruikelijk sluit daarbij eerst het hoofdcontact van de bovenleidingschakelaar en moet de motorkast nog de eindstand bereiken. Echter, op het moment dat het hoofdcontact sluit ontstaat opnieuw kortsluiting in de defecte kabel N en schakelt het kabelmantelbeveiligingsrelais opnieuw in.

De latente factor LF4 hierbij is dat het ontwerp niet voorziet in een juiste werking na een reset van het Kmbv-relais, maar alleen een spontaan defect in een kabel kan opvangen.

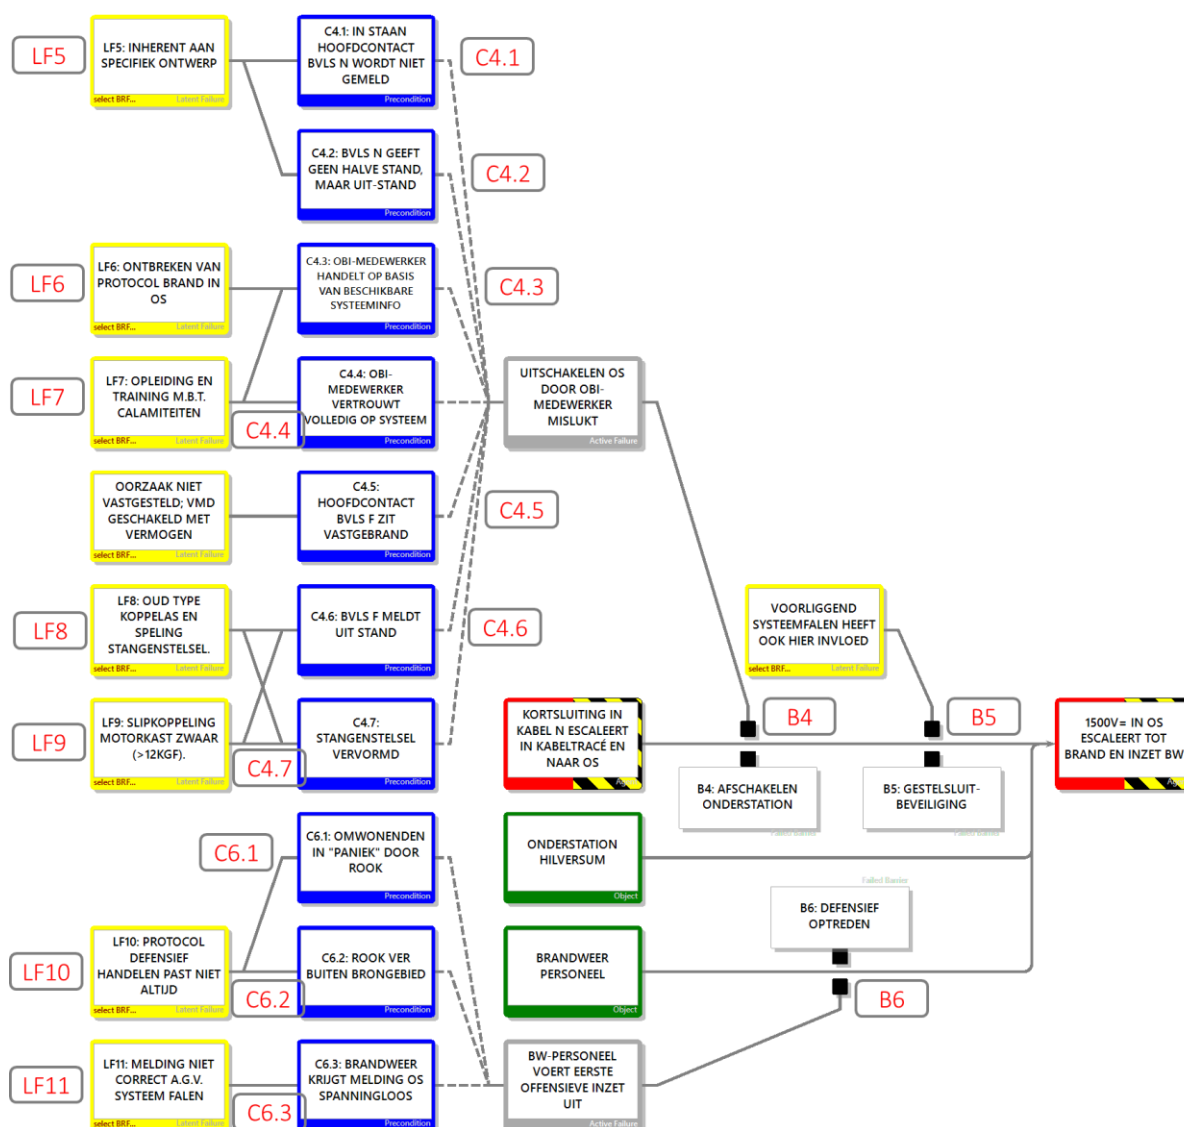
Figuur 10: EGO-trio 3

In EGO-trio 3 zitten drie barrières (2 preventieve **B4** en **B5** [voorkomen de volgende gebeurtenis] en 1 protectieve **B6** [beschermt het object]).

Verder onderzoek wijst uit dat de kromming van de verticale stang (2) is te verklaren uit het feit dat deze slechts twee geleide ogen heeft, i.p.v. drie conform voorschrift, en het bovenste geleide oog lager zit dan noodzakelijk is voor de slag van de verticale stang (2). Bij een obstructie in de schakelaar (defect of brandparels) zal de bovenste stang (1) de verticale stang (2) naar rechts doen verbuigen (tegen het geleide oog).

De brandplekken op het hoofdcontact wijzen erop dat het hoofdcontact niet in volledig gesloten toestand was vast gebrand, maar in een bijna open stand van het hoofdcontact, waarbij de motorkast halverwege is. Een dergelijke situatie maakt de montage van het stangenstelsel, de speling in het stangenstelsel en de afstelling van de slipkoppeling van de motorkast kritisch.

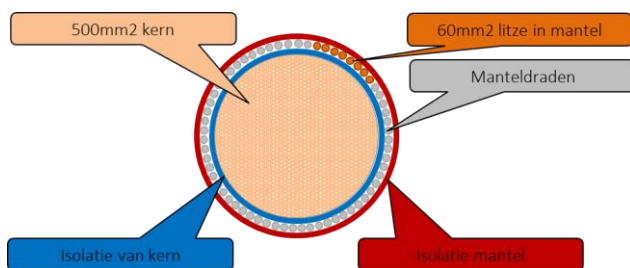
Figuur 14: Doorsnede 1500V= kabel

De kabelstoring begint met het defect raken van een zgn. lasmof in kabel N (zie blauwe verdikking op de rode lijn in figuur 13). Deze wordt in de ochtend nog uitgeschakeld door het kabelmantelbeveiligingssysteem. Als kabel N tijdens het storingsherstel opnieuw onder spanning komt escaleert het defect in het kabeltracé van kabel N naar kabel J. De kortsluitroute in een kabel is over de mantel in de kabel, de litze (60 mm<sup>2</sup> van de mantel) in het onderstation via het kabelmantelbeveiligingsrelais naar de retour (minuspool). De zwakste plek in deze schakeling is de 60 mm<sup>2</sup> litze in het onderstation. Opvallend genoeg was de 60 mm<sup>2</sup> litze van kabel N nog intact na het incident. De 60 mm<sup>2</sup> litze van kabel J was wel doorgebrand.

Het doorbranden van de litze van kabel J in het onderstation is als volgt te verklaren. In de lasmof van kabel N is de mantel alleen doorverbonden met een 60mm<sup>2</sup> litze. Deze is bij het defect in de lasmof vermoedelijk doorgebrand. Het defect was inmiddels geëscaleerd naar de mantel van kabel J. In kabel J doet de gehele mantel mee in het voeren van de kortsluitstroom. Echter tot in het onderstation, want ook daar is de mantel afgewerkt in een 60mm<sup>2</sup> litze.

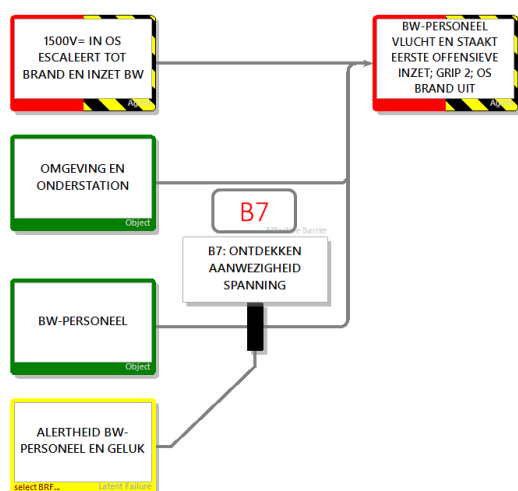
Figuur 17: EGO-trio 4

In het EGO-trio 4 zit één werkende protectieve barrière **B7**. Eén van de brandweermannen die, tijdens de eerste offensieve inzet, op de grond ligt voor één van de snelschakelaars ziet door een kier onderin het front van de snelschakelaar in de GVI vlambogen ontstaan. Deze brandweerman realiseert zich het gevaar. Hierop waarschuwt hij zijn collega's en vluchten zij het gebouw uit. Nog vóór de brandweermannen het gebouw hebben verlaten escaleert het incident. Achter hen horen zij "explosies" in de GVI. Hier speelt de alertheid van het brandweerpersoneel en een dosis geluk een belangrijke rol in het werken van deze barrière.

<sup>37</sup> De kabeldoorvoer van kabel E2 zit dichterbij de brandhaard in het kabeltracé dan die van de J en N. Bij escalatie naar kabel E2 is zeer waarschijnlijk meer rookgas in de GVI terecht gekomen dan eerder bij de escalatie via J en N. Het ingeschakeld staan van de bovenleidingschakelaar F naast kabel E in de GVI kan daarmee de eindsituatie verklaren.

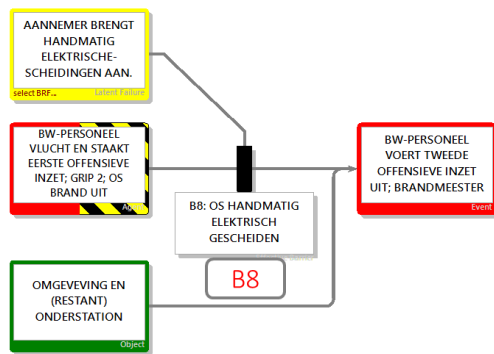
Figuur 18: EGO-trio 5

In het EGO-trio 5 zit een werkende “preventieve” barrière **B8**. Nadat op enig moment twijfel ontstaat bij zowel de OBI-medewerkers als de monteur besluit de laatste om een controle uit te voeren op de standen van de bovenleidingschakelaars. Daarbij wordt ontdekt dat bovenleidingschakelaars F en N nog ingeschakeld (hoofdcontact gesloten) staan. Hierop wordt de omgeving (bovenleidingsgroepen) uitgeschakeld en kan de monteur de betrokken bovenleidingschakelaars lokaal handmatig uitschakelen (open zetten)<sup>38</sup>. Daarmee is het onderstation handmatig gescheiden (elektrisch gezien) van zijn omgeving. Daardoor werd een tweede offensieve inzet door de brandweer mogelijk en kwam het incident onder controle.
