SA-025:

Dwarsligger veroorzaakt ernstig voetletsel

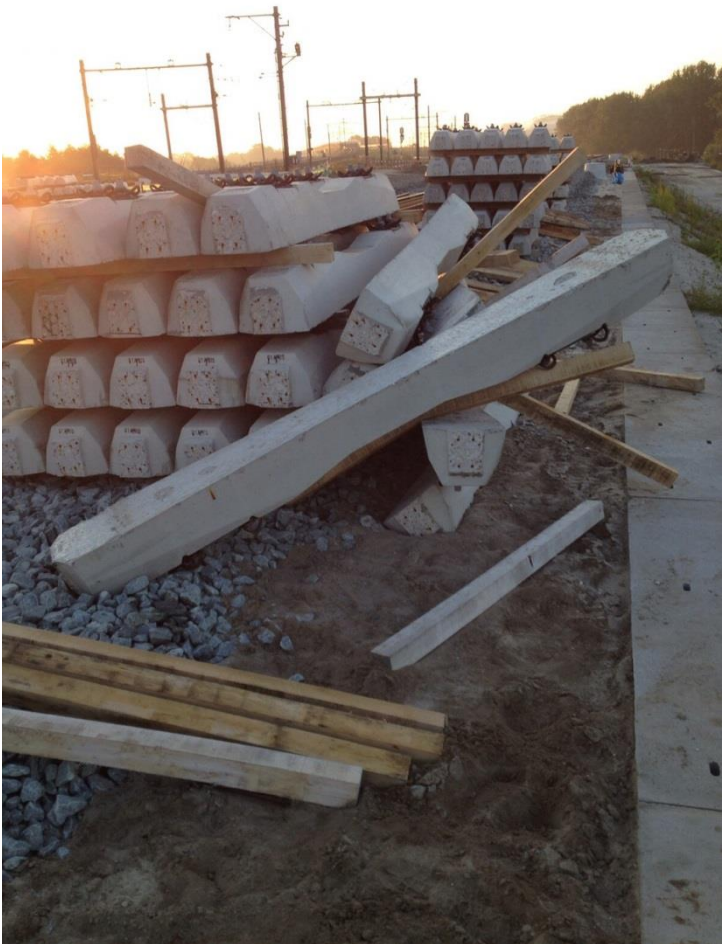
- De dwarsliggers waren niet voldoende stabiel gestapeld. Verschillende types dwarsliggers die zijn overgebleven van een ander werk zijn aangeleverd gestapeld in vijf lagen. De dwarsliggers zijn gescheiden met houten balken die op het project lagen. Waarschijnlijk waren de gebruikte houten balken niet lang genoeg om de buitenste dwarsligger (de gevallen dwarsligger) goed te ondersteunen.
- Dwarsliggers horen stabiel gestapeld te zijn. In de praktijk blijkt dit echter niet altijd zo te zijn. De monteurs hebben dit risico niet herkend.

Voorbeeld van niet goed gestapelde dwarsliggers

- Ga er niet van uit dat een stapel dwarsliggers stabiel gestapeld is.
- Geen onnodige aanwezigheid van mensen < 1 meter van een stapel dwarsliggers.
- Ga niet zitten of staan op de stapel.
